## ENGENHARIAS

**Análise de manifestações patológicas e proposta de recuperação estrutural de um reservatório suspenso*****Pathology manifestation analysis and structural repair proposal of an elevated reservoir***

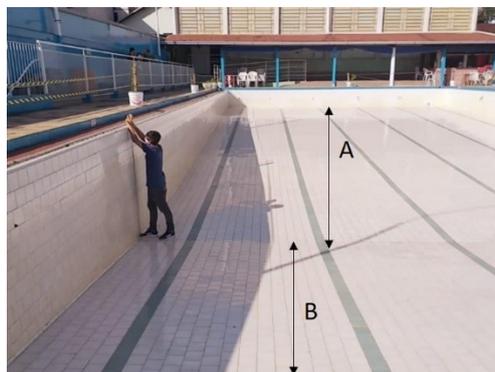
A Figura 1 representa uma piscina construída em duas lajes A e B, sendo a laje maior indicada em A, com as dimensões 20,80 metros de comprimento e 12 metros de largura, com a estrutura apoiada ao solo. E a segunda laje representada em B, com dimensões menores de 4,20 metros de comprimento e 12 metros de largura. Sendo assim utilizou-se como objeto de estudo deste trabalho a estrutura suspensa representada em B, a qual foi analisada por meio de acesso ao subsolo.

**Figura 1** – Vista da piscina. (A) Laje apoiada no solo e (B) Laje suspensa.

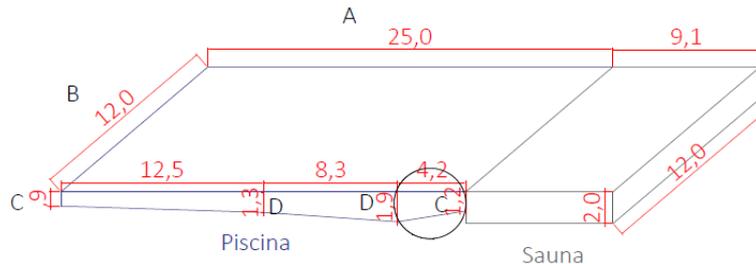
**Figura 2** – Representação esquemática da piscina. (A) comprimento, (B) Largura, (C) variação da profundidade e (D) variação do desnível.

Na Figura 2 destaca-se com um círculo a área da laje suspensa que foi o objeto de estudo deste trabalho. Na região em destaque foi identificado que a umidade proveniente dos constantes ciclos de molhagem e secagem da parte interna da estrutura formou pilhas de corrosão que fizeram o pH da estrutura diminuir, reduzindo a alcalinidade e aproximando-a da região neutra. Deste modo a camada passivadora de proteção das armaduras foi destruída, gerando a corrosão acentuada das armaduras.

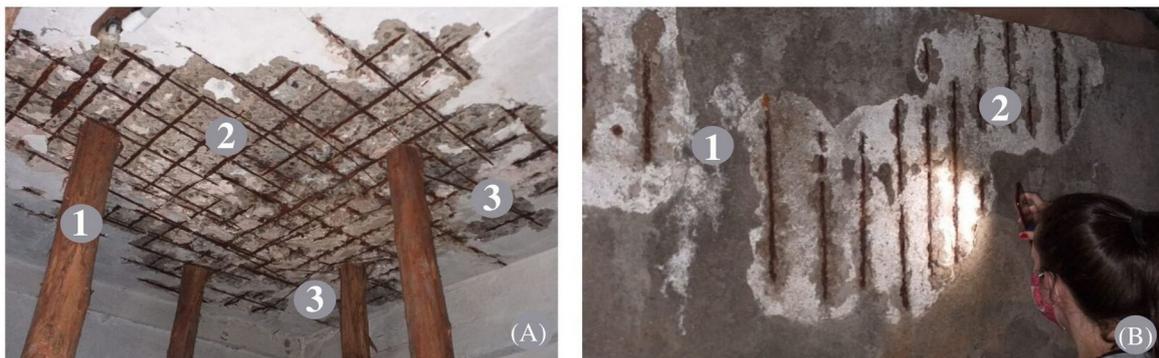
Após anos de uso e sem manutenções periódicas e adequadas, o concreto da estrutura tornou-se permeável o suficiente para que os íons, junto com oxigênio, o penetrassem até chegar na armadura. Assim sendo, ocorreu a despassivação, com o surgimento dos compostos ferrosos expansivos, aumentando o volume original de aço ocasionando na fissuração e no lascamento do concreto, desencadeando no problema de corrosão das armaduras. À medida que a corrosão se agravou o cobrimento tornou-se ainda mais insuficiente para envolvê-las. (SOARES; VASCONCELOS; NASCIMENTO, 2015).

À proporção que o cobrimento foi sendo destruído, a armadura mostrou-se exposta e oxidada, como mostra a Figura 3. O ponto 1 destacado na Figura 3A mostra a laje escorada como forma de prevenção de acidentes, devido ao estado debilitado da estrutura. Ao redor do ponto 2 é possível identificar as armaduras expostas enferrujadas e corroídas e o ponto 3 mostra as armaduras rompidas. A Figura 3B mostra o resultado do processo de deterioração da parede da estrutura, no ponto 1, o concreto foi destacado pela ação do cloro e ocasionou a exposição da armadura no ponto 2, sucedendo na redução de sua seção transversal.

**Figura 3** – Deterioração da estrutura. Na laje (A), o ponto 1 mostra o escoramento da estrutura, o ponto 2 mostra-se as armaduras expostas e o ponto 3 mostra-se as armaduras rompidas. Na parede (B), o ponto 1 mostra o concreto destacado e o 2 mostra a armadura exposta.

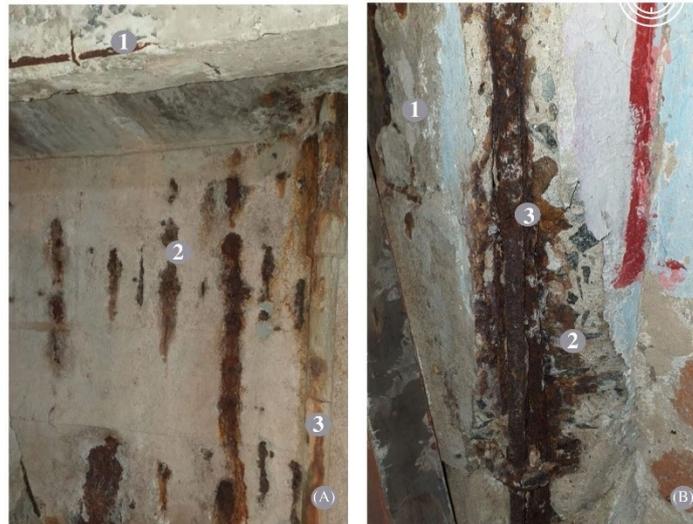
A umidade afeta a estrutura diretamente após o processo de despassivação, como mostra a Figura 4. Com a falta de impermeabilização adequada, a pressão da água combinada com agentes agressivos, facilita a penetração da água no revestimento e acaba atingindo o concreto e a armadura e levando ao processo de corrosão. Na Figura 4A, o ponto 1 mostra o cobrimento da viga de sustentação da piscina destacado e a armadura exposta, o ponto 2 mostra o concreto degradado pela corrosão e o ponto 3 mostra a umidade que atingiu a armadura e o líquido ferruginoso resultado desse processo não evaporou e escoou pela parede lateral da piscina. O ponto 1 mostrado na Figura 4B evidencia o processo de destacamento do concreto de revestimento (reboco) e a demanda de deterioração resulta no destacamento do cobrimento, como mostra o ponto 2 e, finalmente, com a constante exposição da armadura à agressividade do ambiente o ponto 3 mostra a redução da seção transversal da armadura.

**Figura 4** – Deterioração da estrutura. Na parede (A), o ponto 1 mostra o destacamento do cobrimento da viga, o 2 mostra a corrosão e o 3 mostra o escoamento do líquido ferruginoso. No pilar (B) o ponto 1 evidencia o

destacamento do concreto de revestimento, o 2 mostra o destacamento do cobrimento e o 3 mostra a redução da seção transversal da armadura.

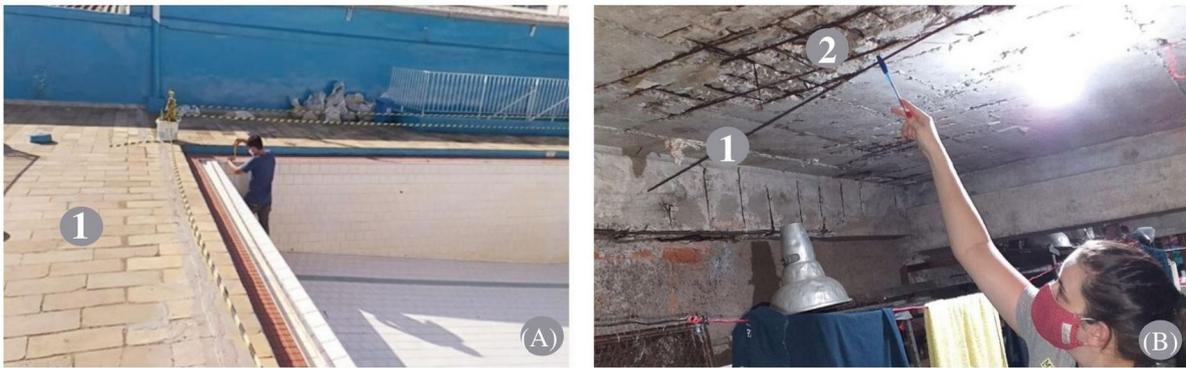
Quando a armadura se encontra nesse estado, perde diâmetro da seção transversal e capacidade de resistência ao longo do tempo, produzindo uma variação na distribuição de tensão sobre a área e causando um deslocamento angular no sentido do comprimento da barra rígida e uma redução na ligação armadura/concreto até o momento em que a armadura de aço se secciona. Essa situação pode ser visualizada na parte em que a piscina foi construída suspensa, conforme a Figura 5.

A Figura 5A, o ponto 1 mostra o fator que contribuiu para infiltração da água na laje da passarela da piscina, o revestimento adotado na passarela ao lado da piscina, conhecido como "Pedra de São Tomé". Um piso muito utilizado na arquitetura em espaços abertos, mas que apresenta permeabilidade elevada, o que agrava a situação do processo de corrosão. Conforme a Figura 5B, são facilmente identificáveis na laje que se encontra abaixo da passarela da piscina, as partes que foram mais danificadas pela infiltração. As armaduras enferrujadas e expostas sofreram o processo de corrosão, perdendo a seção transversal (como visto no ponto 1, até o cisalhamento mostrado no ponto 2) principalmente por se localizarem em espaços fechados, quentes e úmidos, com intensas infiltrações.

**Figura 5** – Corrosão das armaduras por infiltração. Na passarela (A) identifica-se o piso de revestimento altamente permeável no ponto 1. Na laje (B), o ponto 1 apresenta armadura cisalhada e 2 perda de seção transversal.

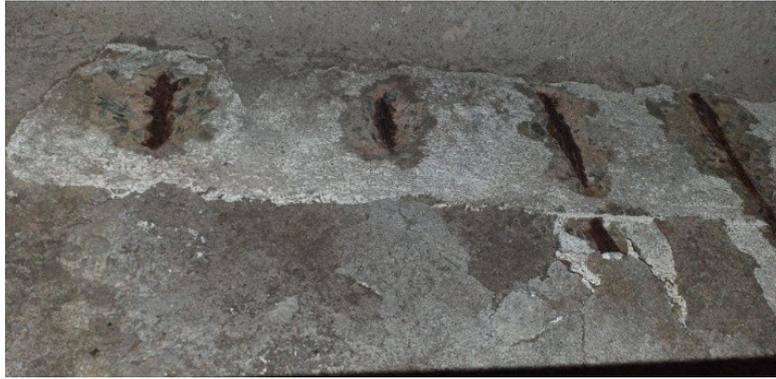
**Figura 7** – Área demarcada que deve receber tratamento de recuperação e reforço.

As áreas desagregadas, com falhas de concretagem e armaduras expostas e corroídas devem ser demarcadas em um processo visual, como na Figura 7, para orientação do profissional que executará a remoção do concreto em mau estado até o concreto sadio, de modo que possam ser recuperadas apenas as estruturas que atingiram os estados limites último e de serviço. Esse processo exige também o uso de martelo geológico, a fim de identificar via percussão os locais que não mostram as falhas visualmente. (GRIPP, 2018).

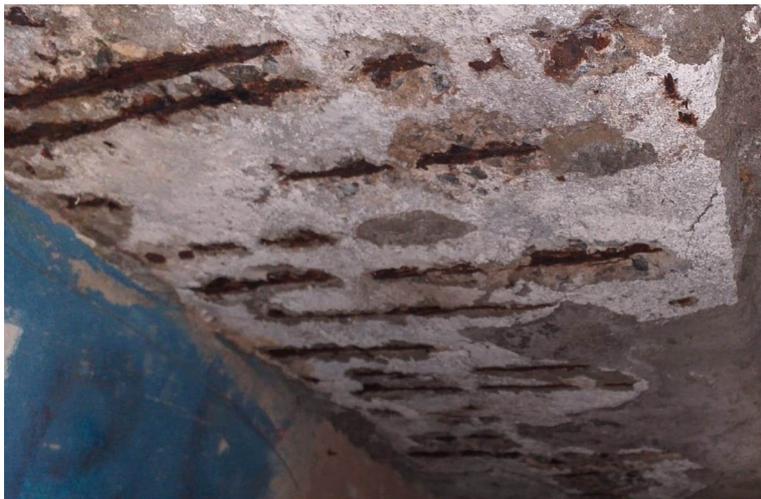
**Figura 8** – Laje que deve receber escoramento metálico.

Durante todo o processo de recuperação, as lajes como a da Figura 8 devem ser escoradas, a fim de garantir a segurança da própria estrutura e daqueles que trabalham na obra. O material metálico adequa-se ao procedimento pela versatilidade e manuseio. (SCHEIDEGGER; CALENZANI, 2019).

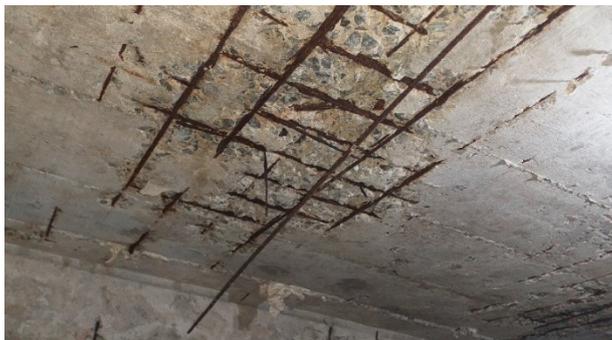
**Figura 9** – Local onde necessita a remoção profunda do concreto degradado.

Quando todas as áreas que necessitarão de intervenção forem identificadas e escoradas, deve-se iniciar a remoção do concreto degradado. O processo consiste na retirada do material nocivo, com cautela para não danificar as armaduras, até ao concreto sã da estrutura. O corte deve ir além das armaduras, com no mínimo 2 centímetros de profundidade, por meio do apicoamento e remoção com serra circular. (DNIT, 2006). A Figura 9 representa uma das áreas que deve ter o concreto removido.

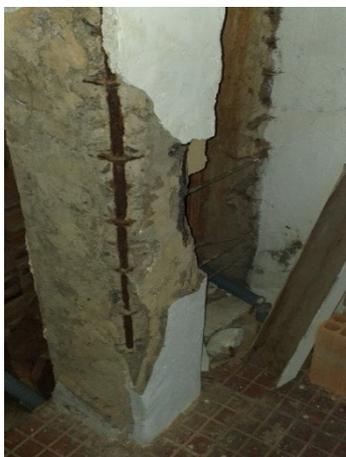
**Figura 10** – Pilar de sustentação da laje suspensa da piscina.  
Armadura exposta que precisa passar por tratamento e anticorrosão.

A limpeza das armaduras e do concreto é grande parte responsável pelo sucesso da recuperação. As armaduras expostas, conforme mostrado na Figura 10, do pilar de sustentação das cargas da piscina, devem ser limpas de modo que retire qualquer agente nocivo que possa gerar um novo processo de corrosão futuramente. Todas as barras existentes precisam ser escovadas com os denominados “escovões de aço” ou com equipamentos de alta rotação, a fim de remover os óxidos de ferro presentes na armadura.

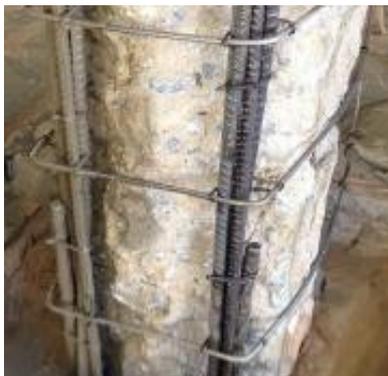
**Figura 11** – Esquema de emenda de barras de aço corroídas e novas.

O método de reforço das armaduras deve ser o transpasse, como mostrado na Figura 11. A montagem das armaduras deve respeitar um espaçamento entre 8 a 20 centímetros e serem ancoradas às vigas e lajes que já foram recuperadas nos processos anteriores. As bitolas devem ser definidas a partir de um cálculo prévio, de acordo com a espessura da laje já existente e das armaduras antigas. (MARQUES, 2017).
