## Manifestações patológicas causadas pela umidade: Estudo de caso em uma edificação pública localizada na cidade de Natal-RN

*Pathological manifestations caused by humidity: Case study in a public building located in the city of Natal-RN*

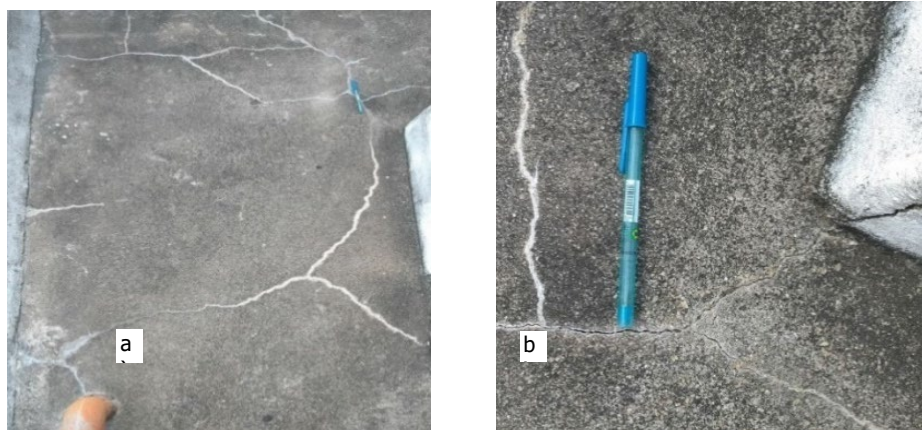
Durante a inspeção predial foi possível visualizar diversas fissuras na laje de serviço da cobertura, que mapeiam quase toda a proteção mecânica da manta asfáltica (Figuras 2-a e 2-b). As fissuras podem ser originadas por diversas causas, como as movimentações higroscópicas e térmicas, pela atuação de sobrecargas, deformação de elementos de concreto armado, por recalques em

fundações e aquelas causadas por retração de produtos cimentícios (Thomaz, 2020). Para o caso evidenciado, as possíveis causas estão relacionadas a retração excessiva da argamassa da camada de proteção mecânica e as movimentações térmicas face a ausência de juntas de dilatação. Cabe ressaltar que não foram evidenciados pontos de infiltração causados pelas fissuras verificadas na cobertura.

**Figura 2** – Fissuras (a) laje da cobertura e (b) piso interno 2º pavimento.

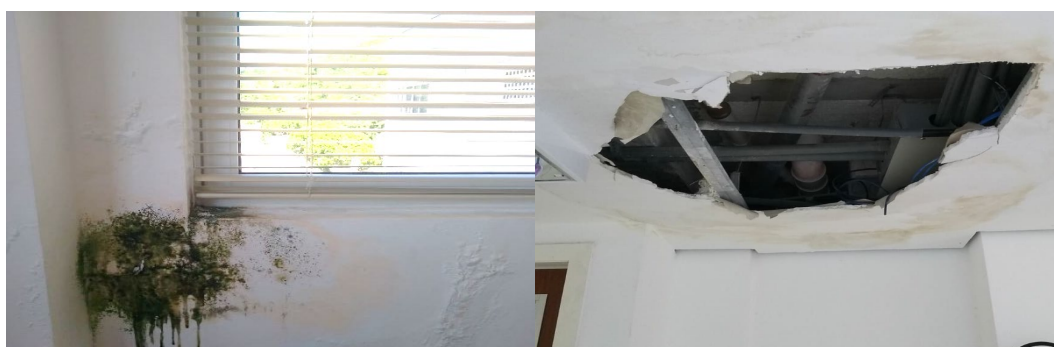
A grande maioria das janelas da edificação apresentam manifestações de umidade na interface janela-parede, nas extremidades inferiores, conforme exposto na Figura 3, resultando no aparecimento de manchas, mofo e bolores. Essas infiltrações são resultantes da estanqueidade inadequada na interface janela-parede assim como do acúmulo de água na região do peitoril (pingadeira), devido à ausência de detalhamento no projeto arquitetônico e a falhas na execução (declividade), o que corrobora com Luduvico (2016) - autora que estudou o desempenho a estanqueidade à água de esquadrias em edificações situadas na cidade de Santa Maria, RS.

**Figura 3** – umidade extremidade janela.

**Figura 4** – Infiltração de instalação hidrossanitária.

Foram identificados pelo menos três pontos de infiltração resultantes de falhas nas instalações hidrossanitárias. Em uma dessas situações a demora na correção do vazamento, por negligência

na manutenção, resultou em danos estruturais ao sistema de forros, conforme pode-se verificar na Figura 4. As manifestações patológicas nas instalações hidráulicas são, comumente, vazamentos que, por sua vez, geram custos financeiros e transtornos diversos para os usuários. Tais problemas, muitas vezes, são provocados pela ausência ou falha na manutenção predial (Bottega *et al.*, 2022)

Quanto aos reparos das infiltrações na interface janela-parede, recomenda-se (i) corrigir a declividade das pingadeiras ( $i_{\text{mínimo}} = 1\%$ ), caso imperioso, e (ii) realizar a calafetação das janelas com vedante de poliuretano, ou produto similar, em todo perímetro da esquadria, em ambos os lados, na interface entre a pingadeira e o contramarco bem como entre o contramarco e a janela. O serviço deve atender as conformidades técnicas da NBR 10821 (2017) - Esquadrias para edificações.

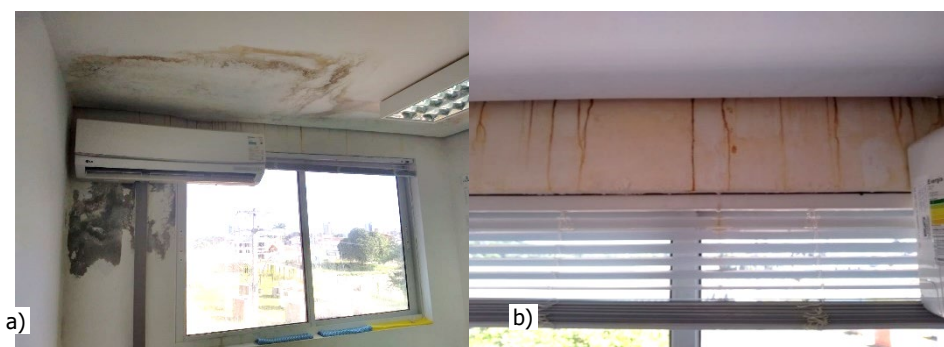
Nos ambientes internos constituídos por paredes em contato com a área externa evidenciou-se a presença do excesso de umidade, resultando em manifestações no sistema de pintura, tais como manchas, bolores, bolhas, enrugamento e descascamento de pintura (Figuras 5 e 6). Conforme será discutido no item 4.2, as causas do excesso de umidade nas paredes limítrofes com a área externa estão relacionadas a falhas no sistema de impermeabilização que, por sua vez, decorre de outras anomalias, danos e falhas presentes nas lajes técnicas.

**Figura 5** – (a) manchas no forro e descascamento de pintura e (b) manchas na parede.

Nas paredes com manchas, mofos e bolores recomenda-se: (i) a lavagem, a escovação e o lixamento da superfície comprometida de forma a retirar todas as impurezas; (ii) corrigir as imperfeições do substrato com massa corrida, caso necessário; e (iii) aplicar nova pintura com tinta acrílica. As superfícies do forro *drywall* deterioradas precisam ser substituídas, enquanto aquelas danificadas superficialmente por manchas, bolores e mofos devem ser lavadas e lixadas, eliminando-se todo o pó. Em seguida, agir conforme o procedimento de preparação do substrato e pintura semelhante ao prescrito para as paredes, conforme ii e iii. Os serviços de pintura devem atender as recomendações da NBR 13245 (2011) - Tintas para construção civil - Execução de pinturas em edificações não industriais - Preparação de superfície.

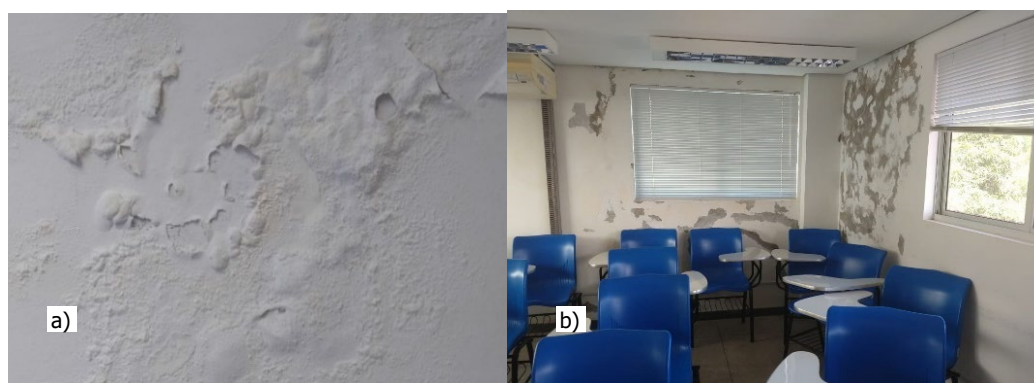
**Figura 6** – (a) bolhas e enrugamento de pintura e (b) descascamento de pintura.

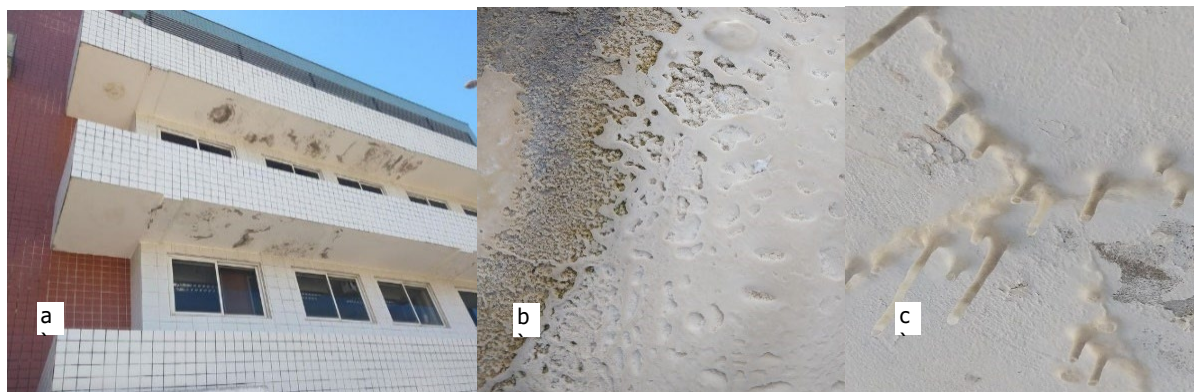
As fachadas frontal e laterais são equipadas com lajes técnicas - ambientes projetados para abrigarem principalmente as unidades condensadoras de aparelhos de ar-condicionado (Figura 7-a). Sob a grande maioria das lajes técnicas foi verificado a presença de manchas, mofos, bolores, eflorescência (Figura 7-b) e, em alguns pontos, foi possível visualizar depósitos de carbonato de cálcio semelhantes a estalactites (Figura 7-c). A formação de eflorescências - depósitos de carbonato branco - na superfície ocorre quando os álcalis (sais) do concreto são lixiviados para a superfície e reagem com o CO<sub>2</sub> na atmosfera (Saludung *et al.*, 2021).

**Figura 7** – (a) lajes técnicas; detalhes (b) eflorescência e (c) estalactite.

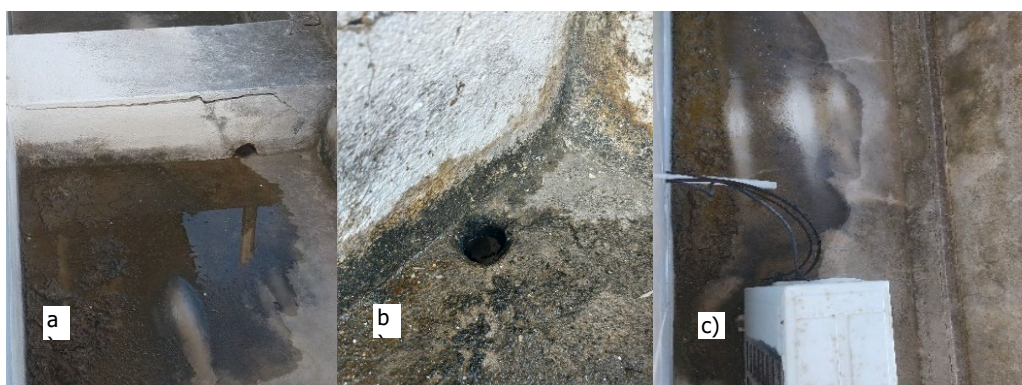
As causas da maioria das manifestações supraditas estão relacionadas ao acúmulo contínuo de água na superfície das lajes técnicas (Figuras 8-a) e a falha do sistema de impermeabilização. Quatro fatores são determinantes para a problemática evidenciada: (i) falhas na drenagem - subdimensionamento da rede e obstrução da saída de água (Figura 8-b); (ii) erros construtivos - declividade do piso inadequada (Figura 10-a); (iii) despejo contínuo de água de ar-condicionado diretamente sobre as lajes técnicas - instalação em desacordo com o projeto de drenagem de ar-condicionado (figura 8-c) e a (iv) deterioração da manta asfáltica (Figura 10-b).

**Figura 8** – (a) água represada; (b) saída obstruída e (c) despejo água de ar-condicionado.

Recomenda-se: (i) redimensionamento dos condutores de águas pluviais das lajes técnicas, com base na NBR 10844 (1989) - Instalações prediais de águas pluviais; (ii) eliminação do despejo direto de água de ar-condicionado sobre as lajes; e (iii) reinstalação da drenagem das unidades evaporadoras em conformidade com o projeto de drenagem de ar-condicionado.

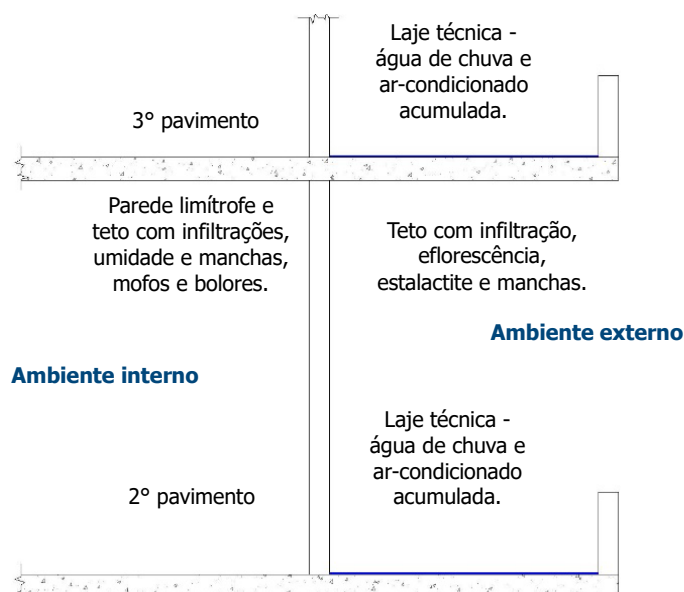
As falhas dos sistemas de impermeabilização e de drenagem possibilitaram o aparecimento de umidade na parte interna da edificação, visto que a água represada sobre a laje técnica ultrapassa a manta asfáltica deteriorada e percola tanto sob a laje como também para as paredes limítrofes dos andares inferiores, umedecendo os ambientes internos, conforme ilustrado na Figura 9.

**Figura 9** – Ilustração da infiltração nas lajes técnicas do 2º e 3º pavimentos.

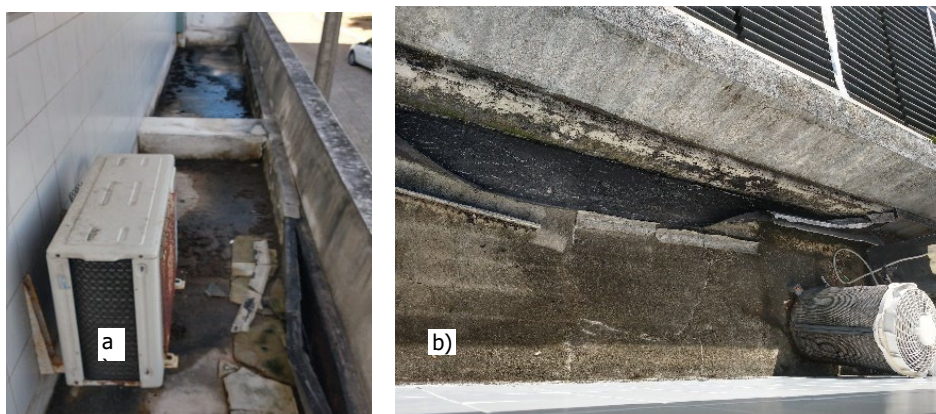
A inoperância da impermeabilização foi agravada pela presença excessiva de fissuras e trincas e, em especial, pelo deslocamento da proteção mecânica e descolamento da manta nas áreas verticais (Figura 10), devido a erros na execução que afetam a aderência - imprimação ineficiente e ausência de chapisco. O descolamento da manta asfáltica desmobiliza a camada impermeabilizante ao permitir o acesso, sobretudo, de água de chuva, agravando o processo de deterioração, causando sérios danos que podem comprometer a vida útil da edificação.

**Figura 10** – (a) deslocamento, trincas e declividade de piso inadequada e (b) detalhe do descolamento da manta na laje técnica do 4º pavimento - falha na aderência.

Para o restauro da impermeabilização das lajes técnicas sugere-se a realização dos seguintes serviços: (i) elaboração de projeto de impermeabilização; (ii) retirada da antiga proteção mecânica e manta; limpeza e preparação do substrato; (iii) correção da declividade; (iv) imprimação e reaplicação da manta asfáltica; (v) implemento de arremates nos tubos de drenagem e ralos; (vi) teste de estanqueidade; (vii) aplicação da camada de amortecimento; (viii) execução da proteção mecânica; e (ix) instalação de ralos hemisféricos tipo abacaxi. Todos os serviços devem ser executados em acordo com a NBR 9574 (2008) - Execução de impermeabilização e a NBR 9575 (2010) - Impermeabilização - Seleção e projeto. Para a laje de serviço da cobertura, a qual constatou-se a presença de fissuras mapeadas inativas, sugere-se a limpeza da superfície e o tratamento das fissuras através da aplicação de selante flexível a base de poliuretano, ou produto semelhante, resistente a intemperes.

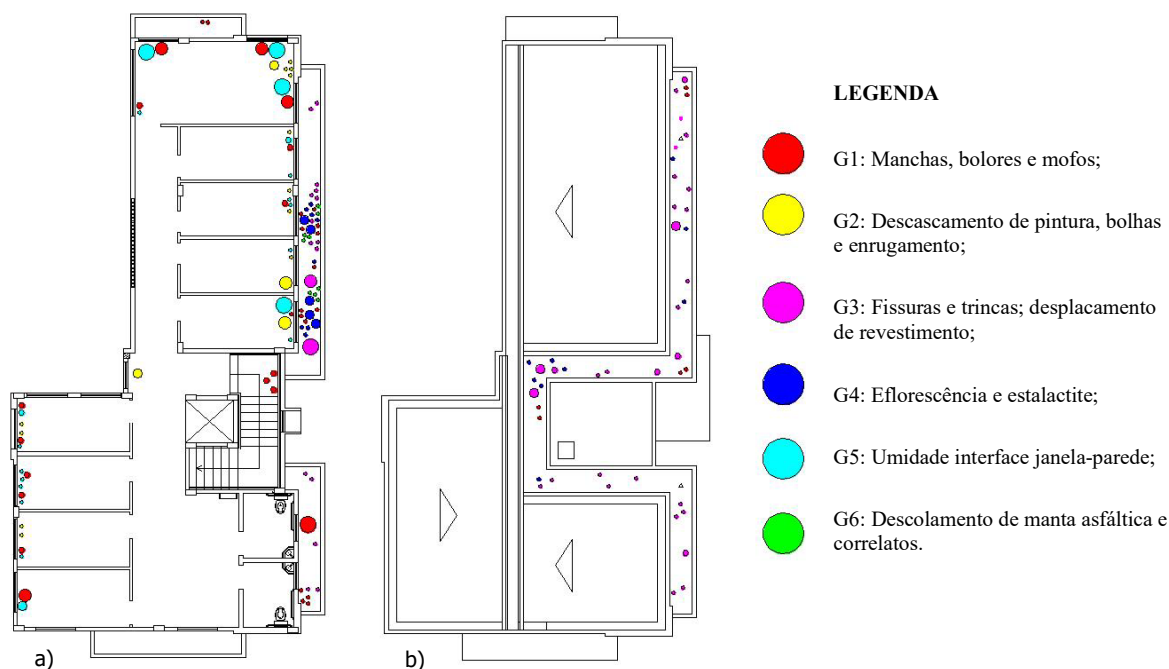
A partir da análise visual dos mapas das manifestações patológicas (Figuras 11 e 12) foi possível confirmar a relação entre a umidade das áreas internas e os danos nas lajes técnicas imediatamente superiores. Dessa forma, os pavimentos internos mais atingidos foram os 2º e 3º devido ao alto grau de deterioração na impermeabilização das lajes, respectivamente, nos 3º e 4º pavimentos.

**Figura 11** – mapa das manifestações (a) 4º pavimento e (b) cobertura.

Através da análise dos mapas (Figuras 11 e 12), foi possível evidenciar, também, que as manifestações relacionadas a umidade na interface janela-parede são mais intensas nos pavimentos mais elevados, possivelmente, devido a maior intensidade dos ventos e o maior umedecimento, geralmente evidenciado nos andares superiores dos edifícios (Melo Júnior; Carasek, 2011)

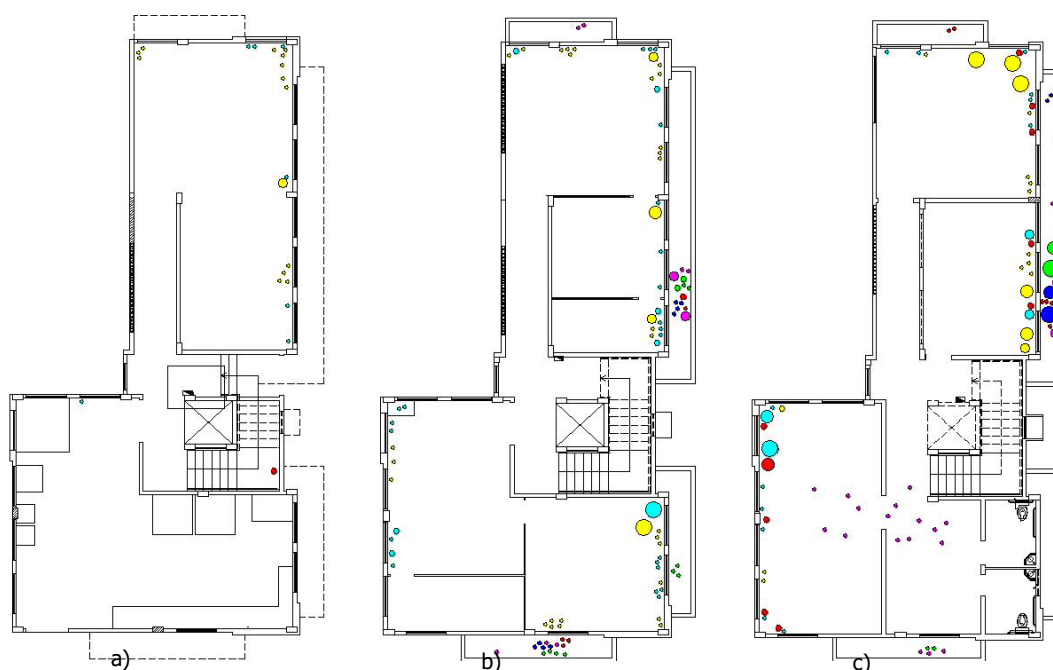
**Figura 12** – mapa das manifestações dos pavimentos (a) térreo, (b) 2º e (c) 3º.
