## Manifestações patológicas causadas pela umidade: Estudo de caso em uma edificação pública localizada na cidade de Natal-RN

*Pathological manifestations caused by humidity: Case study in a public building located in the city of Natal-RN*

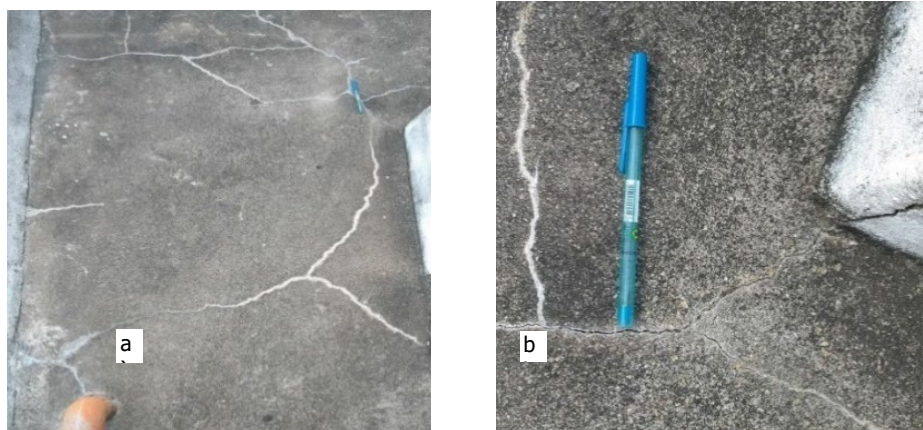
**Figura 2** – Fissuras (a) laje da cobertura e (b) piso interno 2º pavimento.

Durante a inspeção predial foi possível visualizar diversas fissuras na laje de serviço da cobertura, que mapeiam quase toda a proteção mecânica da manta asfáltica (Figuras 2-a e 2-b). As fissuras podem ser originadas por diversas causas, como as movimentações higroscópicas e térmicas, pela atuação de sobrecargas, deformação de elementos de concreto armado, por recalques em

fundações e aquelas causadas por retração de produtos cimentícios (Thomaz, 2020). Para o caso evidenciado, as possíveis causas estão relacionadas a retração excessiva da argamassa da camada de proteção mecânica e as movimentações térmicas face a ausência de juntas de dilatação. Cabe ressaltar que não foram evidenciados pontos de infiltração causados pelas fissuras verificadas na cobertura.

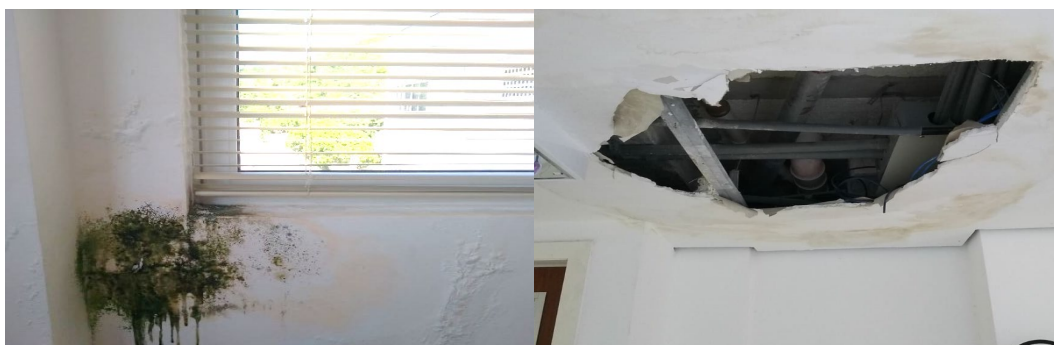
**Figura 3** – umidade extremidade janela.

A grande maioria das janelas da edificação apresentam manifestações de umidade na interface janela-parede, nas extremidades inferiores, conforme exposto na Figura 3, resultando no aparecimento de manchas, mofo e bolores. Essas infiltrações são resultantes da estanqueidade inadequada na interface janela-parede assim como do acúmulo de água na região do peitoril (pingadeira), devido à ausência de detalhamento no projeto arquitetônico e a falhas na execução (declividade), o que corrobora com Luduvico (2016) - autora que estudou o desempenho a estanqueidade à água de esquadrias em edificações situadas na cidade de Santa Maria, RS.

Foram identificados pelo menos três pontos de infiltração resultantes de falhas nas instalações hidrossanitárias. Em uma dessas situações a demora na correção do vazamento, por negligência

na manutenção, resultou em danos estruturais ao sistema de forros, conforme pode-se verificar na Figura 4. As manifestações patológicas nas instalações hidráulicas são, comumente, vazamentos que, por sua vez, geram custos financeiros e transtornos diversos para os usuários. Tais problemas, muitas vezes, são provocados pela ausência ou falha na manutenção predial (Bottega *et al.*, 2022)

Quanto aos reparos das infiltrações na interface janela-parede, recomenda-se (i) corrigir a declividade das pingadeiras ( $i_{\text{mínimo}} = 1\%$ ), caso imperioso, e (ii) realizar a calafetação das janelas com vedante de poliuretano, ou produto similar, em todo perímetro da esquadria, em ambos os lados, na interface entre a pingadeira e o contramarco bem como entre o contramarco e a janela. O serviço deve atender as conformidades técnicas da NBR 10821 (2017) - Esquadrias para edificações.

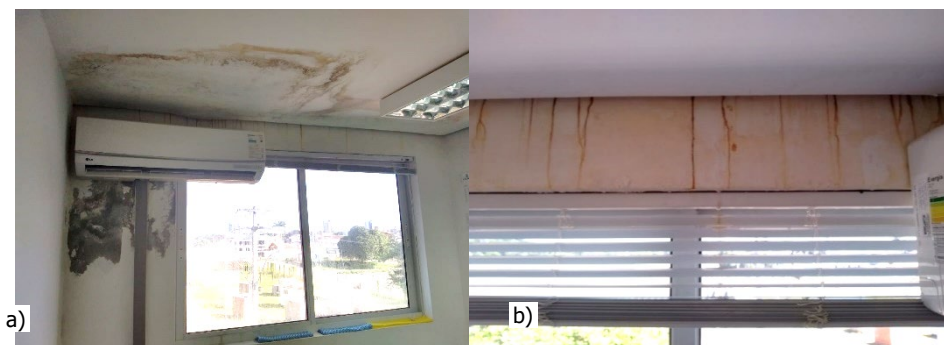
**Figura 5** – (a) manchas no forro e descascamento de pintura e (b) manchas na parede.

Nos ambientes internos constituídos por paredes em contato com a área externa evidenciou-se a presença do excesso de umidade, resultando em manifestações no sistema de pintura, tais como manchas, bolores, bolhas, enrugamento e descascamento de pintura (Figuras 5 e 6). Conforme será discutido no item 4.2, as causas do excesso de umidade nas paredes limítrofes com a área externa estão relacionadas a falhas no sistema de impermeabilização que, por sua vez, decorre de outras anomalias, danos e falhas presentes nas lajes técnicas.

Nas paredes com manchas, mofos e bolores recomenda-se: (i) a lavagem, a escovação e o lixamento da superfície comprometida de forma a retirar todas as impurezas; (ii) corrigir as imperfeições do substrato com massa corrida, caso necessário; e (iii) aplicar nova pintura com tinta acrílica. As superfícies do forro *drywall* deterioradas precisam ser substituídas, enquanto aquelas danificadas superficialmente por manchas, bolores e mofos devem lavadas e lixadas, eliminando-se todo o pó. Em seguida, agir conforme o procedimento de preparação do substrato e pintura semelhante ao prescrito para as paredes, conforme ii e iii. Os serviços de pintura devem atender as recomendações da NBR 13245 (2011) - Tintas para construção civil - Execução de pinturas em edificações não industriais - Preparação de superfície.

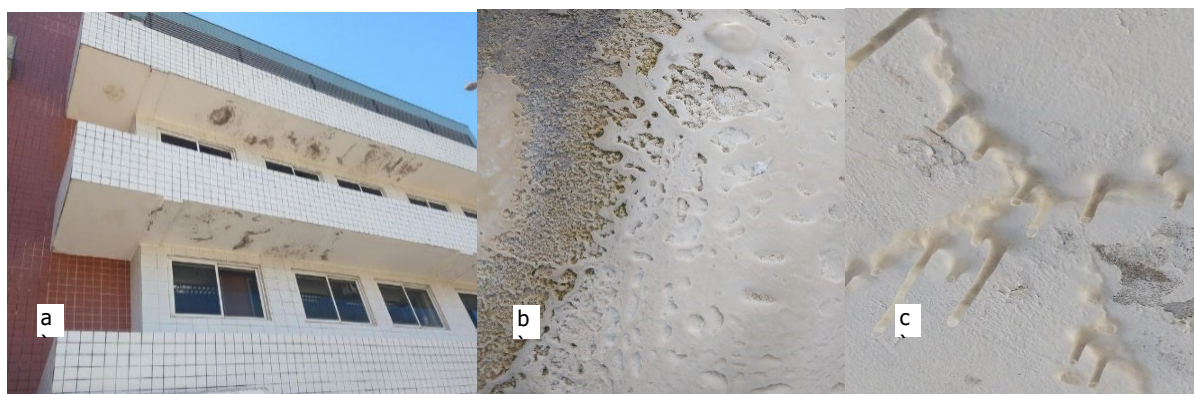
**Figura 7** – (a) lajes técnicas; detalhes (b) eflorescência e (c) estalactite.

As fachadas frontal e laterais são equipadas com lajes técnicas - ambientes projetados para abrigarem principalmente as unidades condensadoras de aparelhos de ar-condicionado (Figura 7-a). Sob a grande maioria das lajes técnicas foi verificado a presença de manchas, mofos, bolores, eflorescência (Figura 7-b) e, em alguns pontos, foi possível visualizar depósitos de carbonato de cálcio semelhantes a estalactites (Figura 7-c). A formação de eflorescências - depósitos de carbonato branco - na superfície ocorre quando os álcalis (sais) do concreto são lixiviados para a superfície e reagem com o CO<sub>2</sub> na atmosfera (Saludung *et al.*, 2021).

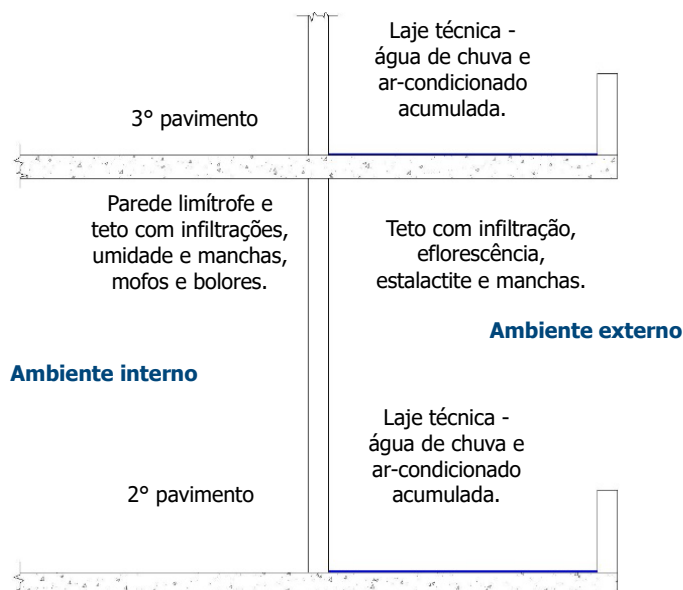
**Figura 9** – Ilustração da infiltração nas lajes técnicas do 2º e 3º pavimentos.

As falhas dos sistemas de impermeabilização e de drenagem possibilitaram o aparecimento de umidade na parte interna da edificação, visto que a água represada sobre a laje técnica ultrapassa a manta asfáltica deteriorada e percola tanto sob a laje como também para as paredes limítrofes dos andares inferiores, umedecendo os ambientes internos, conforme ilustrado na Figura 9.

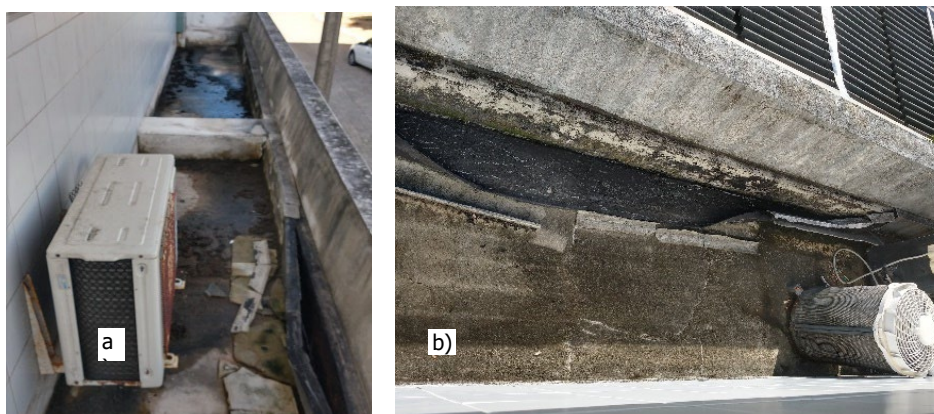
**Figura 10** – (a) deslocamento, trincas e declividade de piso inadequada e (b) detalhe do descolamento da manta na laje técnica do 4º pavimento - falha na aderência.

A inoperância da impermeabilização foi agravada pela presença excessiva de fissuras e trincas e, em especial, pelo deslocamento da proteção mecânica e descolamento da manta nas áreas verticais (Figura 10), devido a erros na execução que afetam a aderência - imprimação ineficiente e ausência de chapisco. O descolamento da manta asfáltica desmobiliza a camada impermeabilizante ao permitir o acesso, sobretudo, de água de chuva, agravando o processo de deterioração, causando sérios danos que podem comprometer a vida útil da edificação.

Para o restauro da impermeabilização das lajes técnicas sugere-se a realização dos seguintes serviços: (i) elaboração de projeto de impermeabilização; (ii) retirada da antiga proteção mecânica e manta; limpeza e preparação do substrato; (iii) correção da declividade; (iv) imprimação e reaplicação da manta asfáltica; (v) implemento de arremates nos tubos de drenagem e ralos; (vi) teste de estanqueidade; (vii) aplicação da camada de amortecimento; (viii) execução da proteção mecânica; e (ix) instalação de ralos hemisféricos tipo abacaxi. Todos os serviços devem ser executados em acordo com a NBR 9574 (2008) - Execução de impermeabilização e a NBR 9575 (2010) - Impermeabilização - Seleção e projeto. Para a laje de serviço da cobertura, a qual constatou-se a presença de fissuras mapeadas inativas, sugere-se a limpeza da superfície e o tratamento das fissuras através da aplicação de selante flexível a base de poliuretano, ou produto semelhante, resistente a intemperes.
