## Manifestações patológicas causadas pela umidade: Estudo de caso em uma edificação pública localizada na cidade de Natal-RN

*Pathological manifestations caused by humidity: Case study in a public building located in the city of Natal-RN*

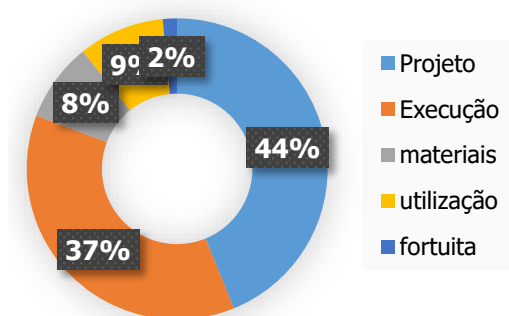
**Figura 13** – Origem das manifestações patológicas

Os resultados do levantamento quantitativo indicaram que 81% das manifestações identificadas foram originadas de falhas no projeto (44%) e erros construtivos (37%). Os problemas evidenciados relacionados a utilização, a qualidade dos materiais e as causas fortuitas equivalem a 9%, 8% e 2%, respectivamente (Figura 13).

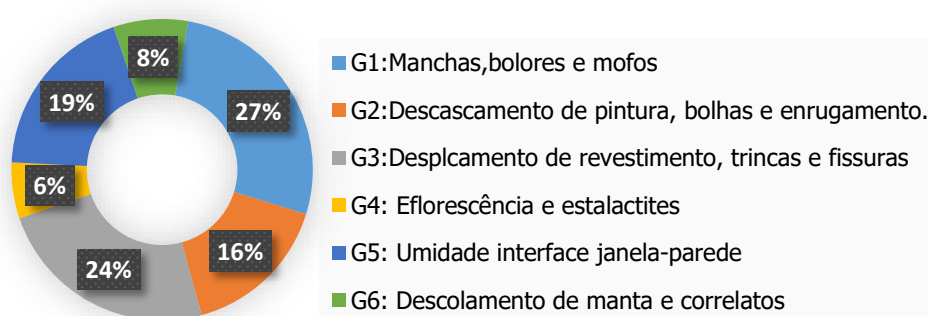
**Figura 14** – Tipologia das manifestações patológicas

Quanto as tipologias das manifestações patológicas, conforme exposto na figura 14, as manifestações de manchas, bolores e mofos representam o maior percentual dos problemas identificados (27%), seguido das fissuras, trincas e deslocamento de revestimento (24%) e depois, pelas umidades na interface janela-parede (19%). O alto percentual de umidades na interface janela-parede é resultante da recorrência da manifestação em quase todas as janelas da edificação. As ocorrências de descascamento de pintura, bolhas e enrugamento correspondem a 16% das manifestações, enquanto os demais eventos evidenciados (descolamento de manta; eflorescência e estalactites) equivalem a 14% dos problemas.
