## Variabilidade espacial da qualidade da água do Canal São Gonçalo em períodos de alta e baixa pluviosidade: avaliação de dados pretéritos utilizando estatística multivariada

*Spatial variability of water quality of São Gonçalo Channel in periods of high and low rainfall: evaluation of past data using multivariate statistics*

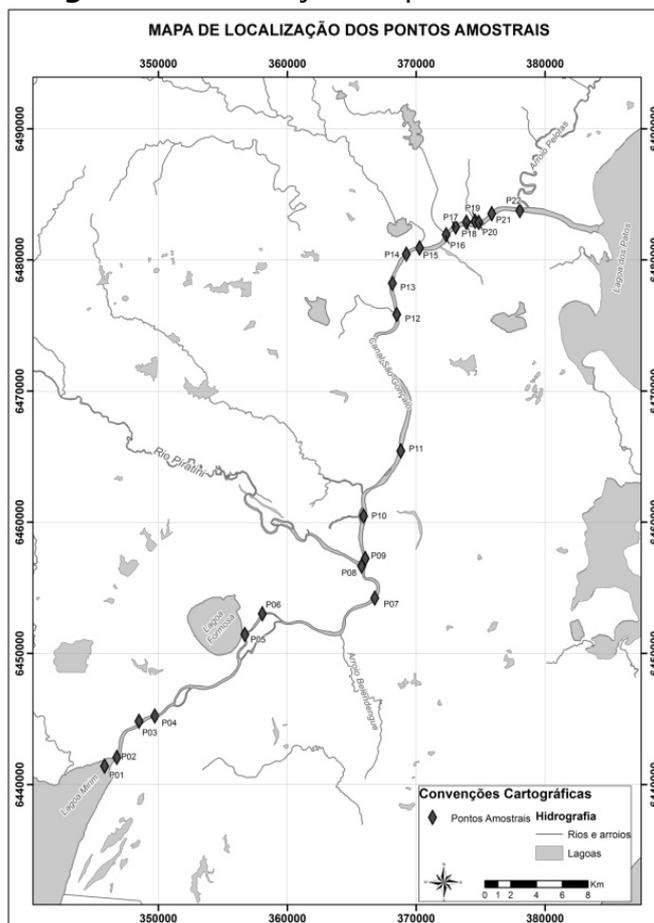
**Figura 2 – Localização dos pontos amostrais.**

nesses critérios foram definidos 22 pontos distribuídos desde a Lagoa Mirim até próximo à desembocadura do Canal São Gonçalo na Laguna dos Patos, conforme pode ser visualizado na Figura 2 e que está detalhado na Tabela 1.

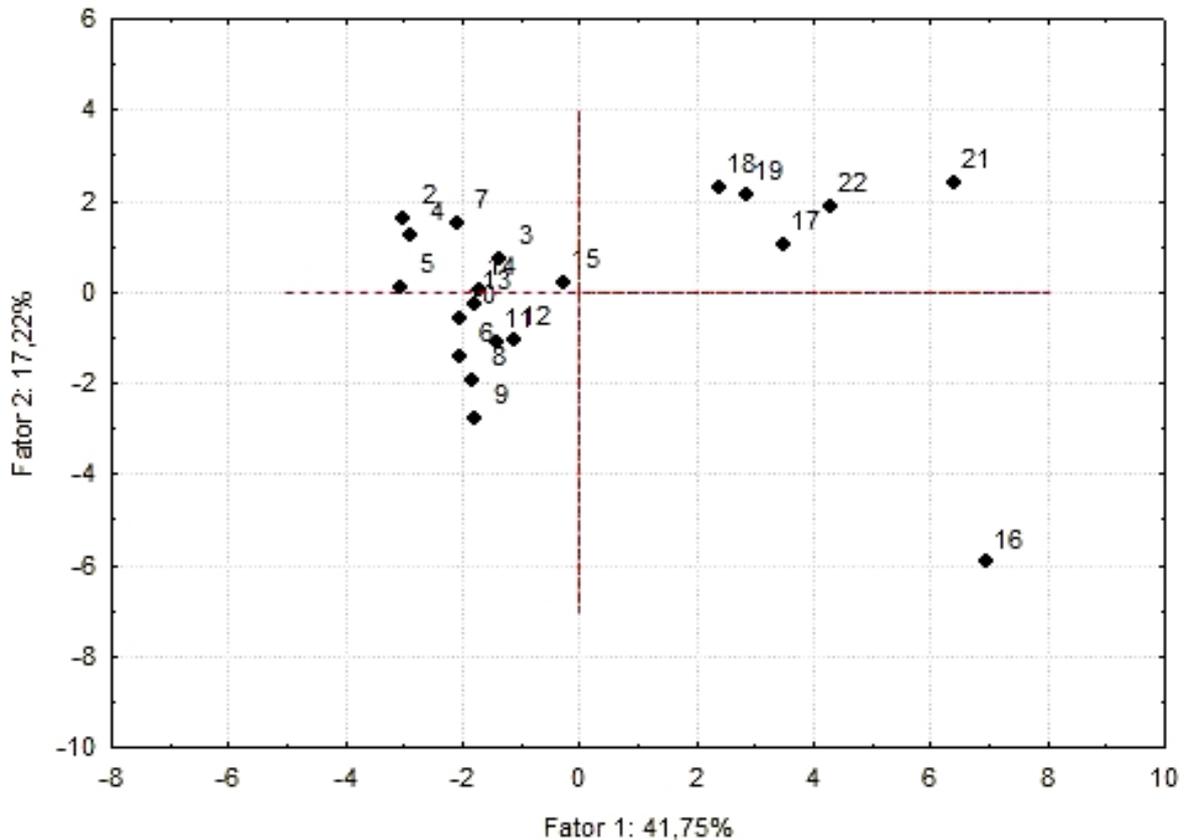
**Figura 3** – Distribuição dos pontos amostrais em função dos fatores 1 e 2 (baixa pluviosidade).

Na Figura 3 é possível verificar a distribuição dos pontos amostrais em função dessas variáveis, ou seja, dos Fatores 1 e 2.

Observa-se na Figura 3 que os pontos amostrais P17, P18, P19, P21 e P22 encontram-se todos no lado direito e superior, estando associados às variáveis com altas cargas positivas nos fatores 1 e 2 (condutividade elétrica, temperatura, salinidade, sólidos dissolvidos totais, fluoreto, cloreto, nitrato, sulfato, amônia, coliformes termotolerantes e oxigênio dissolvido). Todos esses pontos estão localizados próximos à zona urbana do município de Pelotas, à jusante da barragem-eclusa e correspondem respectivamente aos seguintes locais: Atracadouro de Barcos, Porto de Pelotas, Desembocadura do Canal do Pepino, Desembocadura de canal de drenagem urbano, Desembocadura do Arroio Pelotas. Com exceção do Porto de Pelotas, os demais locais são sabidamente receptores de efluentes urbanos. Souza e Gastaldini (2014) evidenciaram que em regiões densamente urbanizadas, como ocorre nessa região, existe um grande potencial de contaminação fluvial devido à contribuição de matéria orgânica, agentes patogênicos e nutrientes. Isso explica a associação desses locais com as variáveis citadas.

O P16 se encontra no lado direito da Figura 3, estando associado às mesmas variáveis com altas cargas positivas do Fator 1, porém se distancia dos demais pontos por estar na parte inferior, ficando dessa forma associado também às variáveis com maior carga negativa no Fator 2 (transparência e fosfato). Esse ponto corresponde à desembocadura de um canal de drenagem da zona urbana do município de Pelotas, o Canal Santa Bárbara, onde estudos já demonstraram um alto grau de poluição (Nagel *et al.*, 2014; Sanches Filho *et al.*, 2009; Simon *et al.*, 2003).

Nessa mesma Figura, no lado esquerdo encontram-se todos os pontos amostrais mais a montante do canal, estando sob influência de atividades agrícolas. Estão associados a esses pontos amostrais as variáveis com maiores cargas negativas no Fator 1 (turbidez, oxigênio dissolvido e potássio). Segundo Libânio (2010) a turbidez dos corpos d'água é particularmente elevada em regiões com solos erodíveis, onde as precipitações podem carrear partículas de silte, areia e argila para dentro dos mananciais, o que pode estar ocorrendo no Canal São Gonçalo. Já o potássio, encontrado em altas concentrações nesses locais, pode ser proveniente do uso de fertilizantes agrícolas. Os teores de oxigênio dissolvido são maiores nesses pontos, demonstrando uma boa condição quanto a essa variável, contrastando com o que ocorre nos pontos a jusante da barragem-eclusa.

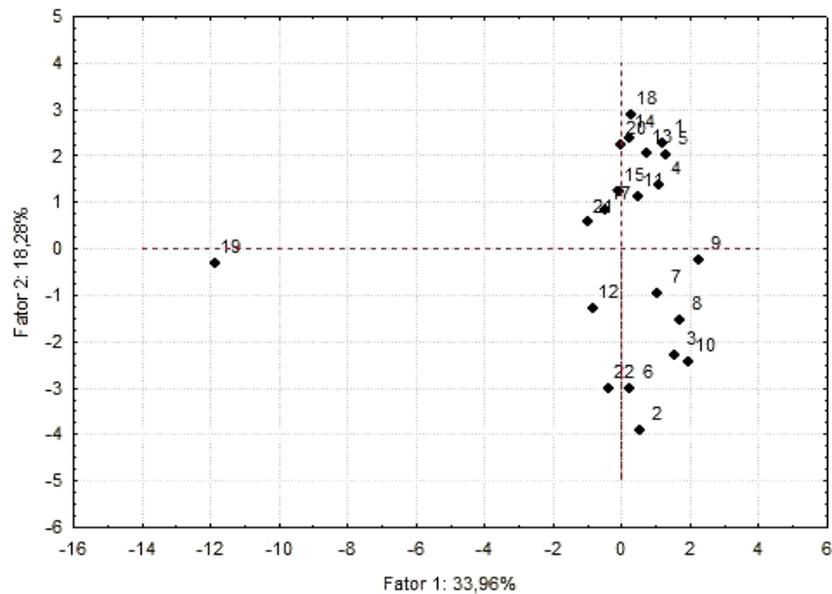
**Figura 4** – Distribuição dos pontos amostrais em função dos fatores 1 e 2 (alta pluviosidade).

A Figura 4 demonstra a distribuição dos pontos amostrais em função dos Fatores 1 e 2.

Observa-se na Figura 4 que o ponto mais afastado dos demais é o P19, correspondente a desembocadura do Canal do Pepino. Pela Figura observa-se que o P19 está associado fortemente às variáveis com elevadas cargas negativas no Fator 1 (coliformes totais, condutividade elétrica, sólidos dissolvidos totais, fluoreto, potássio, cloreto, fosfato e amônia). Outros trabalhos já demonstraram que o Canal do Pepino é um manancial que compromete a qualidade da água do Canal São Gonçalo pela sua elevada carga de poluentes (Medronha *et al.*, 2013; Souza *et al.*, 2013). No presente estudo ficou evidente que a maior contribuição é com relação aos sólidos dissolvidos na água e a presença de nutrientes, que estão associados aos despejos de efluentes urbanos.

Na Figura 4 percebe-se também que os demais pontos amostrais ficaram relacionados às variáveis do Fator 2 (transparência, pH, turbidez, oxigênio dissolvido, cor aparente, nitrito e ferro), ou seja, para a quase totalidade dos pontos esses parâmetros são os que variam ao longo do canal no período de alta pluviosidade.
